Kiviainespohjaisten asuinkerrostalojen julkisivukorjaukset

Opinnäytetyö

Tekniikan ja liikenteen ala

Insinööri (AMK), rakennustekniikan koulutusohjelma

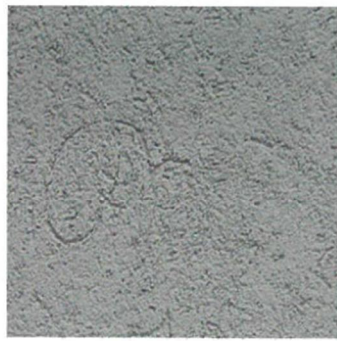
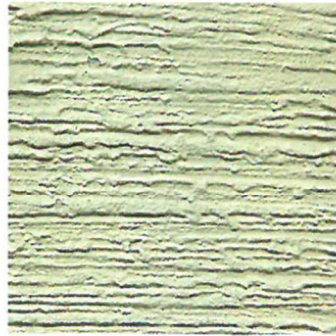
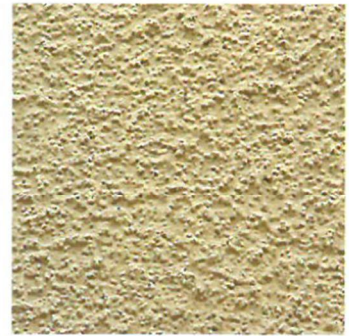
Sileä rappaus.

Harjattu rappaus 1950-luvulta.

Roiskerappaus, 1940-luku.

Kuvio 4. Käytössä olleita rappautyyppejä (Neuvonen 2006, 278.)

Julkisivupintana kyseisen aikakauden rakennuksissa toimi useimmiten rappaukset, mutta jonkun verran tehtiin myös tiilipintaisia julkisivuja. Rappauspinnoissa yleisin vaihtoehto 1940-50-luvun rakennuksissa oli roiskerappaus sekä harjattu rappaus, mutta joissakin määrin rakennuskannassa esiintyi vielä myös sileää rappauksista sekä hakattua teräsrappauksista. 1950-luvun aikana uutena kerrostalon julkisivuvaihtoehtona käyttöön tulivat myös levyverhotut julkisivut, jotka toteutettiin yleisimmin asbestisementtilevyjä käyttäen. Jonkin verran käytettiin myös teräs-, kupari- sekä alumiinipintaisia levyjä. (Neuvonen 2006, 96-97.)

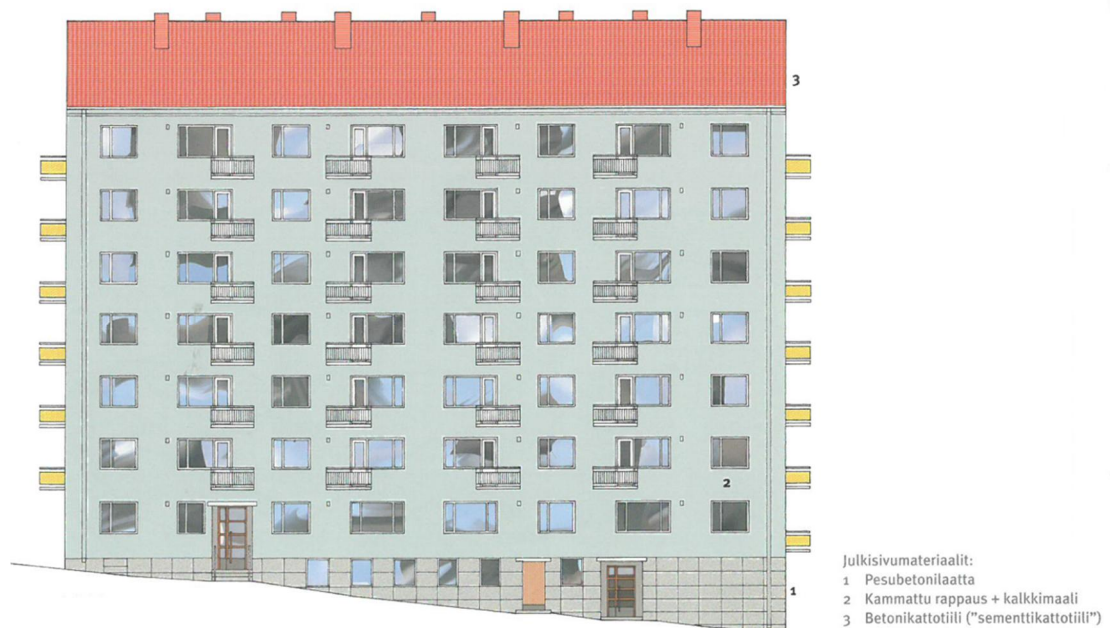
Kuvio 5. Julkisivupiirustus 1950-luvun kerrostalosta (Neuvonen 2006, 125.)

Rapattujen julkisivujen väritys perustui maanväripigmentteihin, eli rakennukset olivat tyypillisesti vaaleankeltaisia, ruskeita, vihertäviä tai punaisia (ks. esimerkkipiirustus 50-luvun kerrostalosta kuvassa 5). Joissakin tapauksissa 1950-luvun rapatuissa julkisivuissa on myös sovellettu ruutuelementtijakoa jäljittelevää ruudutusta. Rappausten käyttö kerrostalojen julkisivupintana hävisi 1960-luvulle mentäessä lähes kokonaan, mutta rappaukset tekivät paluun paria vuosikymmentä myöhemmin eristerappausten yleistyessä yhtenä korjausrakentamisen vaihtoehtoista. (Neuvonen 2006, 96-97.)

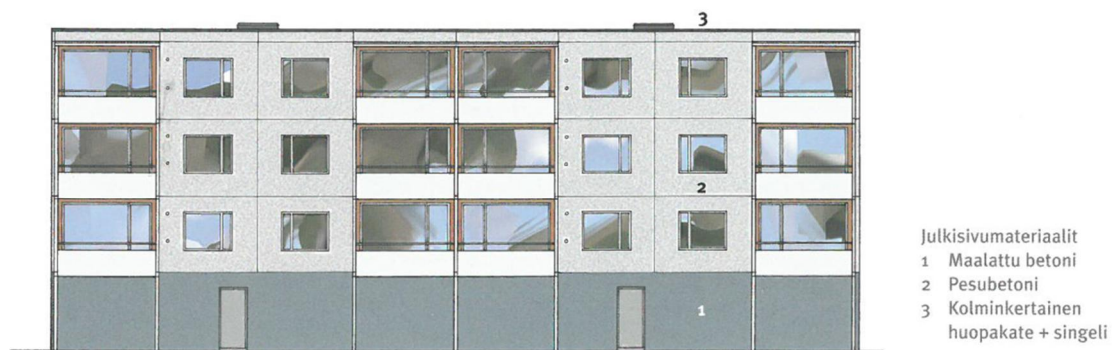
Kuvio 7. Julkisivupiirustus 1960-luvun lopun elementtitalosta (Neuvonen 2006, 199.)

vin paljon keskenään saman näköisiä betonielementtikerrostaloja, joiden rakenteellinen laatu sekä miljöön viihdyttävyyys jäivät tämän rakennusbuumin aikana toissijaisiksi seikoiksi. Aikaisemmista vuosikymmenistä poiketen yksityiskohtien suunnittelu ja käsityönä tehdyt viimeistelyt karsittiin elementtirakennuksista pois. Alla kuvassa 7 havainnollistava esimerkkijulkisivu 1960-luvun tavanomaisesta elementtivalmisteisesta asuinkerrostalosta. (Betoniteollisuus ry n.d.; Neuvonen 2006.)

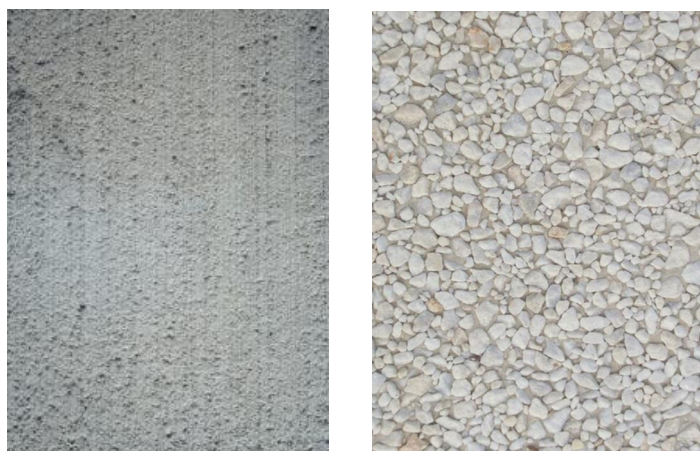
Kuvio 9. Harjattu betonipinta (vas.) ja pesubetonipinta olivat yleisesti käytössä olleita julkisivupintoja 1960-70 luvun kerrostaloissa (Betoniteollisuus ry n.d.)

1960-70 luvuilla tyypillisimmät betonielementtijulkisivun pintatyypit olivat pesubetoni sekä harjattu betonipinta joko maalattuna tai maalaamattomana (ks. kuva 9). Pesubetonipinta saadaan aikaiseksi käsittelemällä rakenteen ulkopintaa painepesurilla yli 2mm syvyyteen asti, ja sen väri riippuu elementissä käytetystä kiviaineksesta. Harjattu pinta puolestaan tehdään teräsharjaamalla, ja lopullinen ulkonäkö riippuu mm. harjausurien syvyydestä sekä suunnasta. (Julkisivu- ja peruskorjausopas 2005-2006, 20.; Betoniteollisuus ry n.d.)

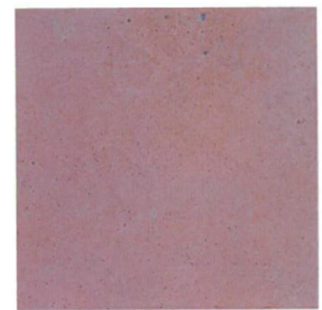
Klinkkerilaattapintainen
betonielementti.

Tiililaattapintainen
betonielementti 1980-luvulta.

Väribetoni.

Kuvio 10. Esimerkkejä 1980-luvulla käytössä olleista julkisivupintatyypeistä (Neuvonen 2006, 261-276.)

1980-luvulla kehitystyötä tehtiin betonin rakenteellisten säilyvyysominaisuuksien lisäksi myös julkisivupinnoille ja käytetyt pintatyypit alkoivat aiemmin käytössä olleista ratkaisusta monipuolistumaan. Kyseisen aikakauden rakennuskannassa esiintyy mm. kiiltohiottuja betonipintoja, hiekkapuhallettuja pintoja, väribetonia sekä erilaisia laattaratkaisuja kuten tiili- ja klinkkerilaatat (ks. kuva 10). (Neuvonen 2006, 220.)

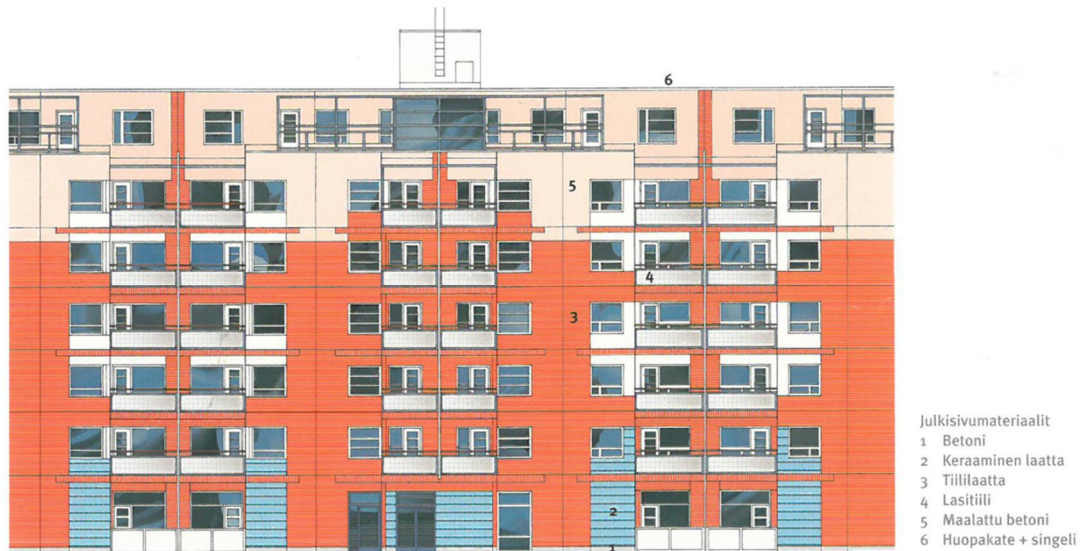
Kuvio 11. Julkisivupiirustus 1980-luvun elementtitalosta (Neuvonen 2006, 235.)

Siinä missä 1960-70 luvulla harmaan sävyt vallitsivat kerrostalojen julkisivuja, alkoivat 1980-luvun rakennukset olla edellisten vuosikymmenten kerrostaloja värikkäämpiä ja julkisivupinnoissa sovellettiin monesti myös useiden eri pintatyyppien yhdistelmiä. Esimerkiksi kuvan 11 julkisivupiirustuksessa esiintyvässä tavanomaisen 1980-luvun kerrostalon julkisivussa on käytetty sekä klinkkeri- ja tiililaattoja että myös maalattua betonia. (Neuvonen 2006, 220.)

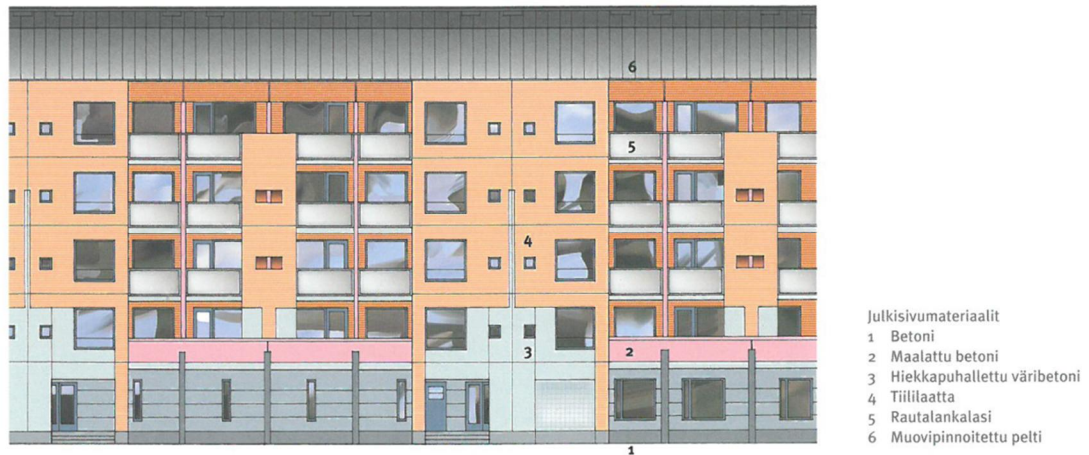
Kuvio 12. Esimerkki piirustus 1990-luvun elementtitalon julkisivusta (Neuvonen 2006, 241)

aukotusmahdollisuudet olivat aiempaa monipuolisemmat ja elementtien saumajakokin pystyttiin sovittamaan paremmin arkkitehtuuriin sopivaksi. Myös parvekerakenteisiin kehiteltiin vanhojen torniparvekkeiden lisäksi erilaisia kannatustapoja, jotka toivat rakennuksiin uudenlaista ilmettä. (Neuvonen 2006, 220.)

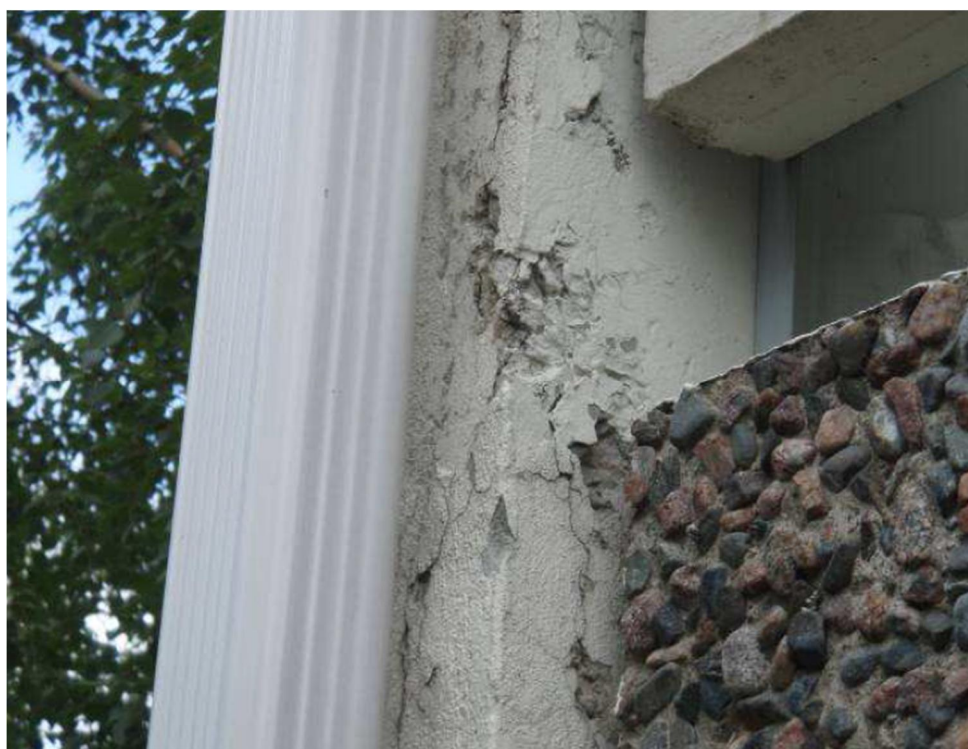
Kuvio 17. Pakkanen on aiheuttanut seinään rapautumavaurioita.

Pakkasen aiheuttamat vauriot julkisivurakenteelle esiintyvät betonin säröilynä. Säröt vaikuttavat heikentävästi betonin lujuuteen ja nopeuttavat veden imeytymistä rakenteeseen. Pitkälle edetessään rapautuminen aiheuttaa betonin pinnan halkeilua, elementtien kaareutumista ja betonin lohkeilua. Alkavan pakkasrapautumisen toteamiseksi ei riitä silmämääräinen havainto tai rakenteen vasarointi, vaan se edellyttää laajempia tutkimustoimenpiteitä. Pakkasrapautumisen huomaaminen alkuvaiheessa on tärkeää, että rasitusta alentaviin korjauksiin pystytään ryhtyä ajoissa ennen kuin rapautuminen on edennyt haitallisen pitkälle. (By42 2013, 32.)

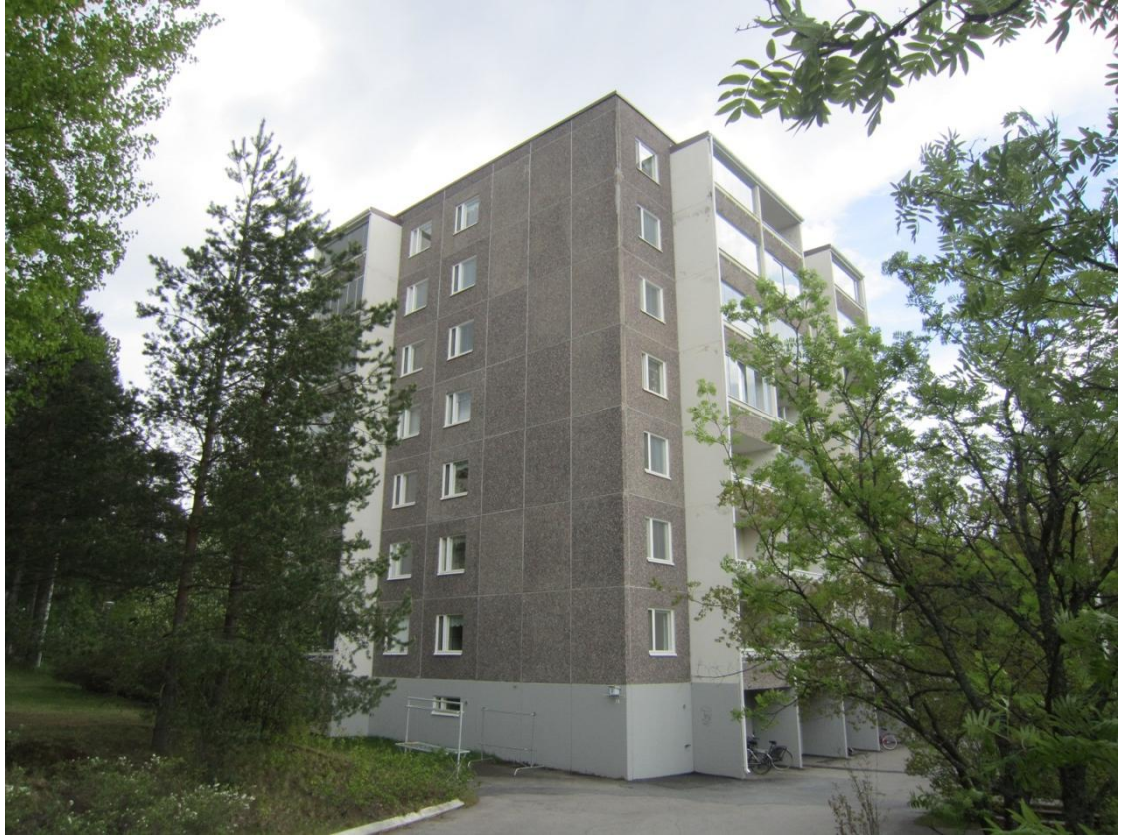
Kuvio 29. Esimerkkikohteena oleva kerrostalo alkutilanteessa ennen korjauksia

Esimerkkikohteeksi asuinkerrostalon julkisivukorjaushankkeelle valikoitui Jyväskylässä sijaitseva tavanomainen 1970-luvun puolivälissä valmistunut 1+7-kerroksinen elementtitalo, joka vastasi rakenteiltaan suurta osaa kyseisen aikakauden asuinkerrostaloista. Rakennuksen julkisivut olivat asuinkerrosten osalta pesubetonipintaisia ja kellarikerroksessa maalipintaisia betonisandwich-elementtejä. Rakennuksessa oli myös 35 kappaletta pieliseinien varaan kannatettuja elementtiparvekkeita, joissa oli pesubetonipintaiset elementtikaiteet.

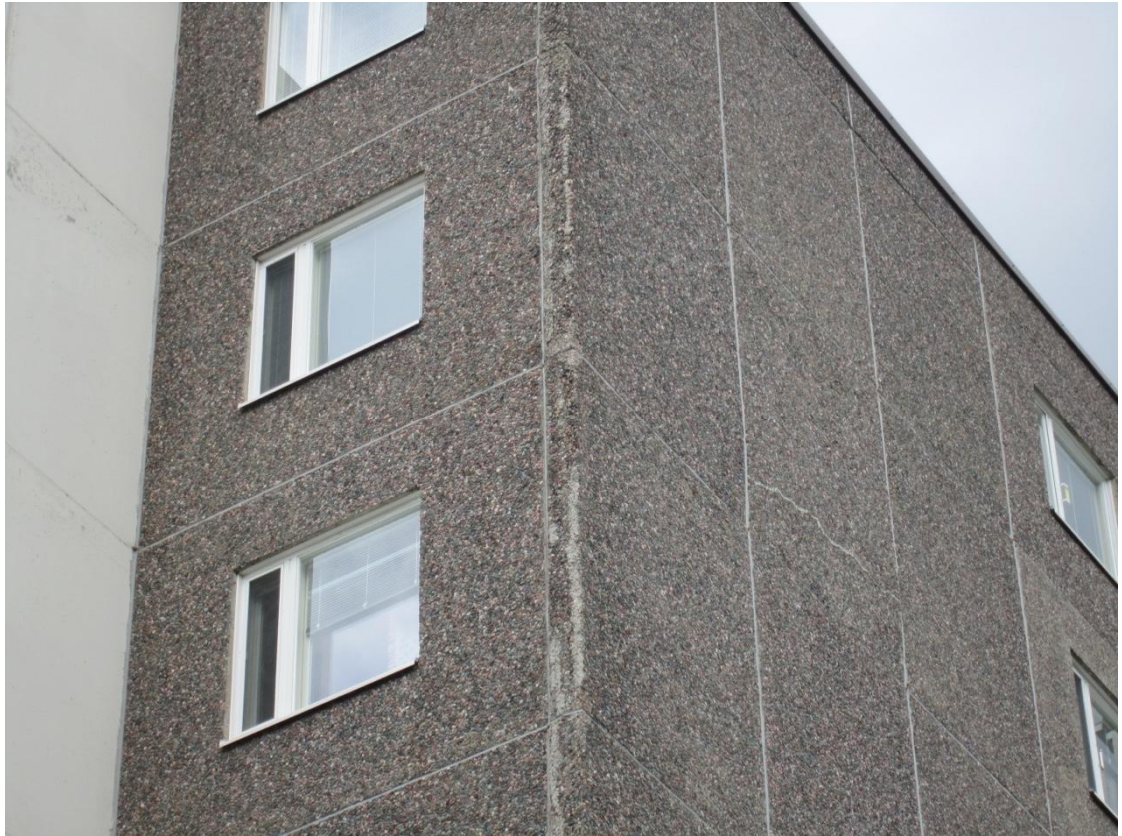
Kiratek Oy:n tekemässä kuntotutkimuksessa tutkimustoimenpiteinä oli sekä silmämääräisiä havaintoja rakenteiden kunnosta, että myös laboratoriotutkimuksia. Jo silmämääräisellä tarkastelulla havaittiin julkisivuelementtien kaareutumista, elementtisaumojen hammastusta sekä betonin halkeilua. Myös parvekkeissa havaittiin pahoja rapautumisvaurioita, teräskorroosion aiheuttamia halkeamia sekä maalipinnoitteiden hilseilyä.

Kuvio 31. Pesubetonipinnassa esiintyi näkyvää rapautumista ja halkeamia

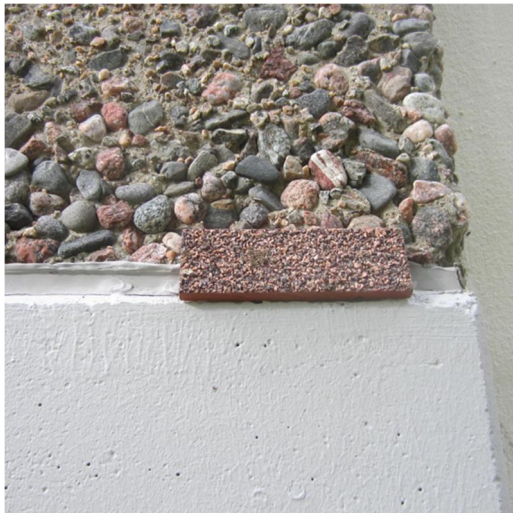
Kuvio 34. Mallipala kohteeseen lopulta valitusta Cembrit Rock -levytyypistä, taustalla rakenteen vanha pesubetonipinta

Ongelmaksi muodostui kuitenkin rakennusluvan saamisessa Jyväskylän kaupunkikuvalautakunta, joka ei hyväksynyt valittua harmaata alumiinilankkuratkaisua, eli käytettävää levytyyppiä oli mietittävä uudelleen. Seuraava ehdotus oli punainen tiililaatatapintainen levyrakenne, mutta sekään ei vielä lupaa saanut. Vasta kolmannella yrittämällä lupa myönnettiin, ja lopulliseksi levyvaihtoehdoksi valikoitui väriltään rusehtava kivirouhepintainen Cembrit Rock -levy, jossa levyverhouksen valmis pinta muistuttaa jokseenkin rakennuksen julkisivussa jo ennestään ollutta pesubetonipintaa.

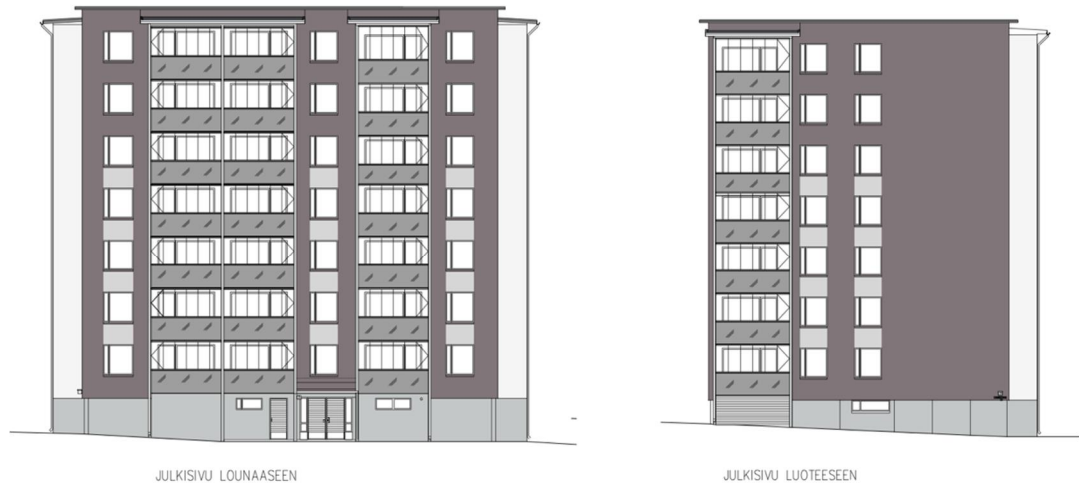
Kuvio 35. Julkisivupiirustus korjausten rakennuslupahakemusta varten (mk. noin 1:250)

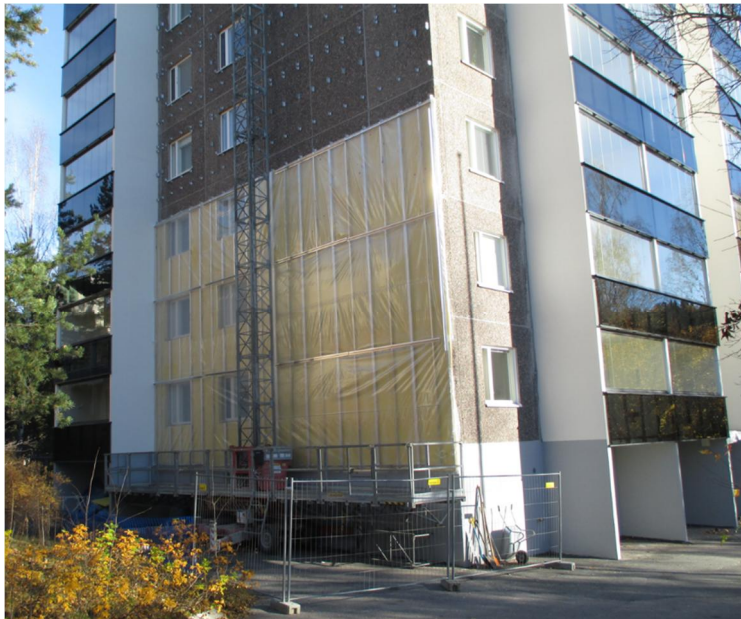
Kuvio 37. Seinän villoitustyö käynnissä ennen levyverhousta. Parvekkeiden korjaus on tässä vaiheessa jo tehty.
